# ホームインスペクション（住宅診断）

## 報 告 書

### 【一戸建て木造建築】

| 物件所在地 | | 京都府宇治市 | | | | | |

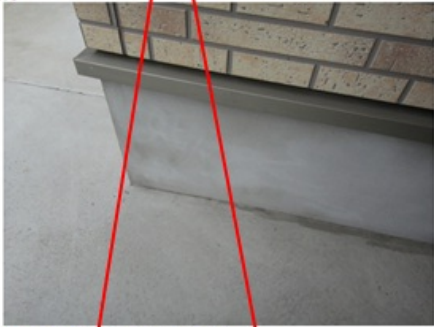
No.1

基礎 > 基礎表面 > モルタル仕上げ

基礎表面の仕上がり状態は、一部に表面仕上げモルタルの浮きが見られたものの、ひび割れ等は見られず、全体的には良好でした。

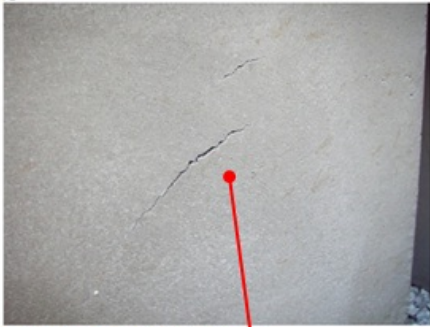
No.2

基礎 > 基礎表面 > モルタル仕上げ > 浮き

基礎表面のモルタル仕上げにひび割れが見られ、その周りに浮きが見られました。ひび割れは基礎コンクリートまで至っておらず、モルタル仕上げ部分だけのものと思われます。

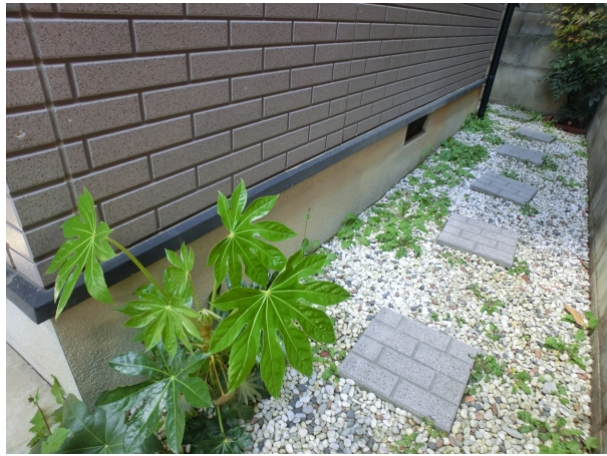
No. 1

基礎 > 基礎表面 > モルタル仕上げ

多少のクラックは御座いますが、全体的にクラックは少ない方と思われます。

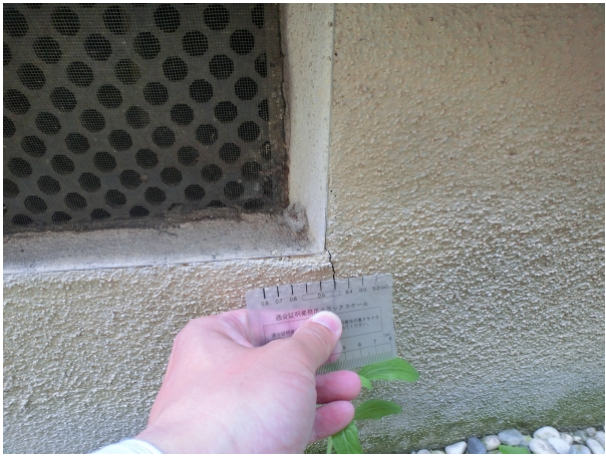
No. 2

基礎 > 基礎表面 > モルタル仕上げ > 著しいひび割れ

建物東面の床下換気口にクラックがありました。構造的にクラックの入りやすい場所でありクラックの箇所、深さ共に重大な欠陥ではありません。しかし雨水の侵入等により鉄筋の錆による爆裂を引き起こす可能性がありますのでコーキング等の補修をお勧めします。

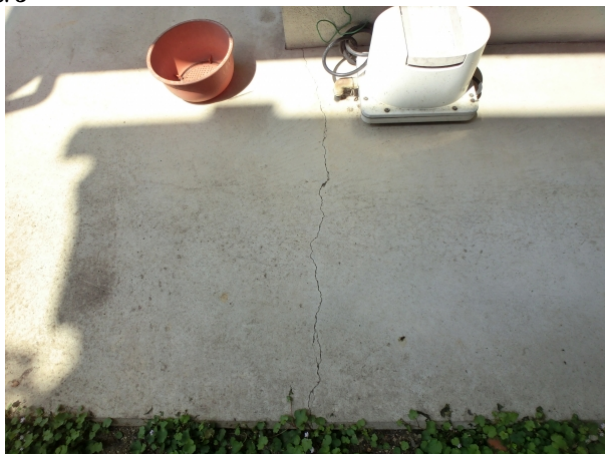
**基礎 > 犬走り**

建物北面の基礎と犬走りの間に0.8mm程のクラックが出来ていました。  
犬走りは構造上重要な部位ではありませんが、隙間から雨水が侵入し地盤沈下を促進させる可能性が御座いますのでモルタルやコーキング等で埋めることをお勧めします。

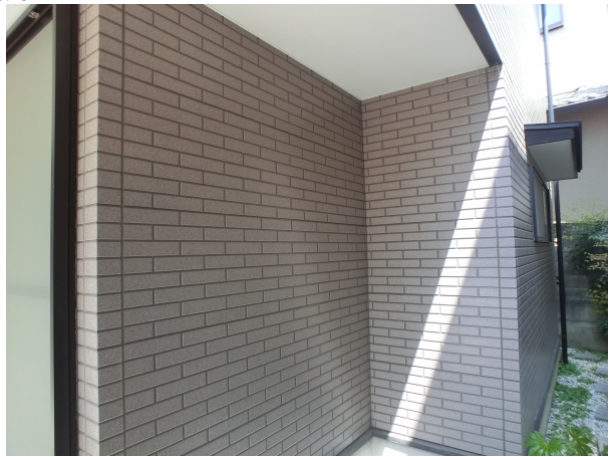
No. 4

外壁仕上げ＞外装材表面＞サイディング等

大きなひび割れ、剥離等は確認されませんでした。全体的にも状態は良い方だと思われます。

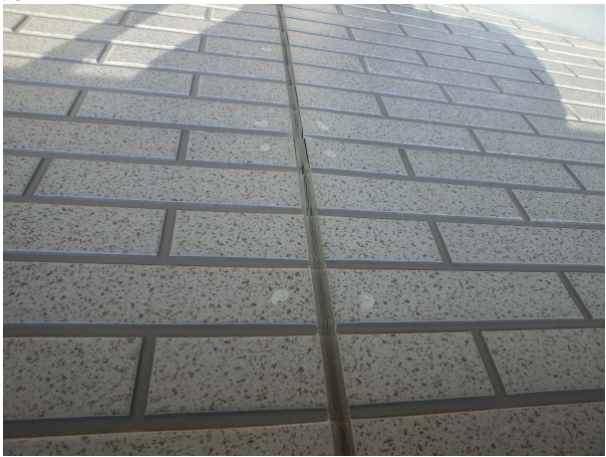
No. 5

外壁仕上げ＞シーリング材＞シーリング材＞ひび割れ

サイディングのジョイント部分のコーキングに関しては打ち替えの時期となります。太陽光の当たる面により劣化具合は変わりますが、一部断裂や割れを起こしており機能していない個所が確認されました。

| <p>当物件の指摘箇所の大半がコーキングによる補修となりますので同時に補修を行えば大半の問題は解決すると思います。</p> |

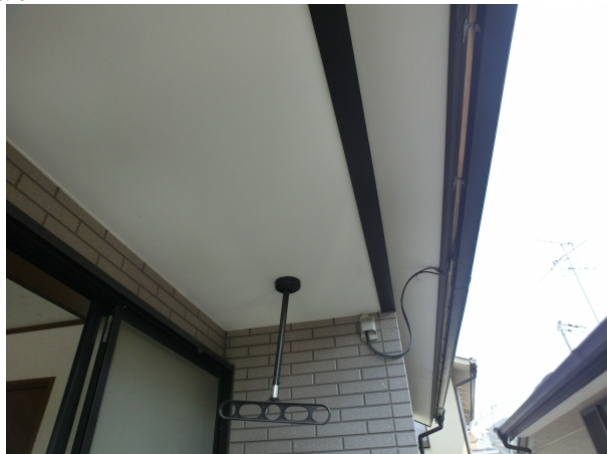
No. 6

屋根＞軒先、棟、屋根面等の形状

問題は確認されませんでした。

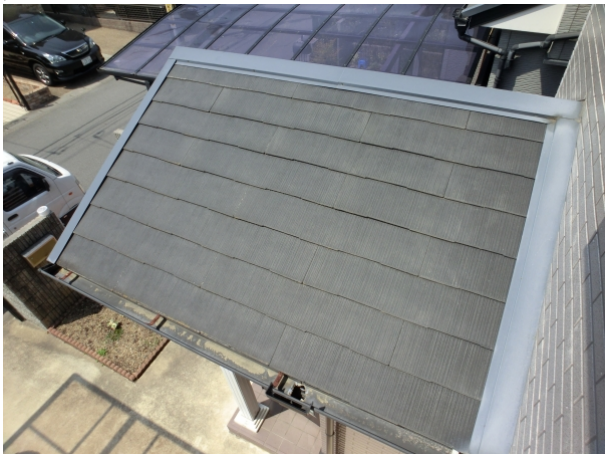
No. 7

屋根＞仕上げ材表面＞  
粘土瓦、厚形スレート(プレスセメント瓦)住宅屋根用化粧スレート

現状、問題は確認されませんでした。  
しかし、築15年程度経過しておりますので状況を確認しながら5年後を目どに塗装によるメンテナンスが必要となります。

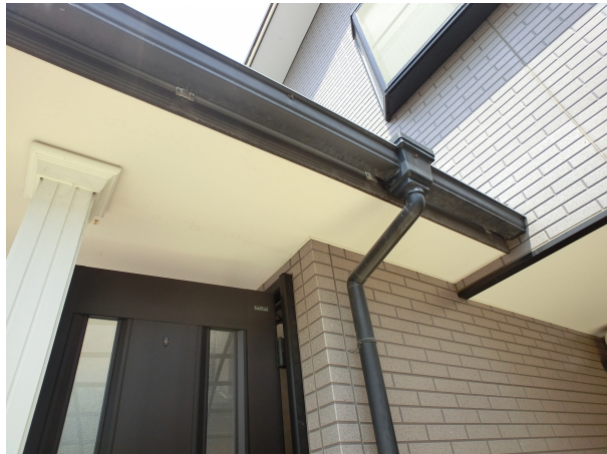
No. 8

雨どい＞軒どい、縦どい等

問題は確認されませんでした。

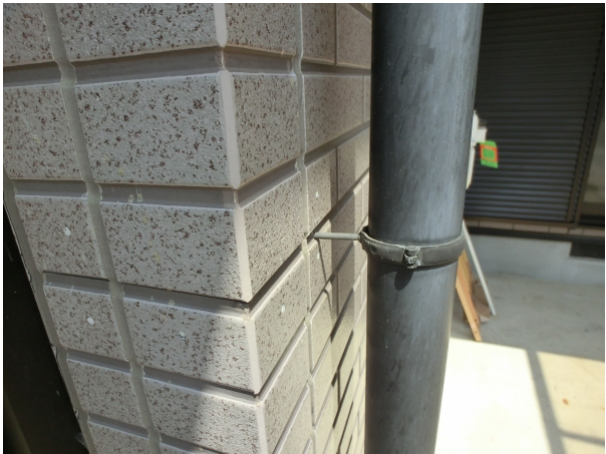
No. 9

雨どい＞支持金物

問題は確認されませんでした。

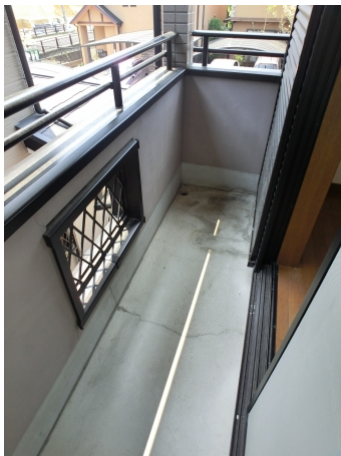
No. 10

バルコニー等 >  
フラットルーフ（陸屋根）、ルーフバルコニー、バルコニー > 床 >  
その他

床モルタルにクラックが確認されました。  
しかし、モルタル自体は防水層ではなく衝撃を保護するものですので機能的には問題ありません。  
しかしクラックから雨水が入り膨張収縮を繰り返すとクラックが広がり防水層にも影響が出る可能性がありますのでコーキングによる補修をお勧めします。

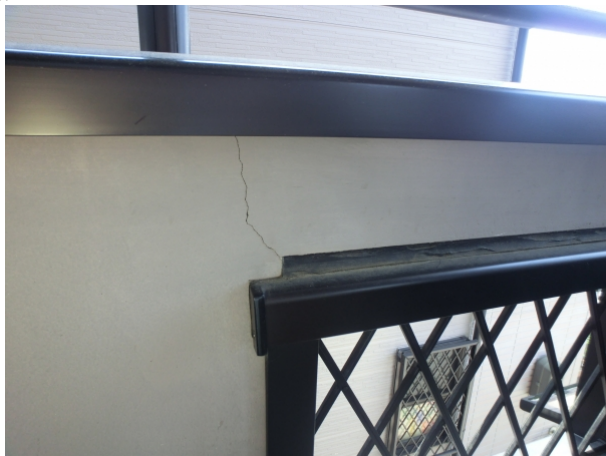
No. 11

バルコニー等 >  
フラットルーフ（陸屋根）、ルーフバルコニー、バルコニー > 手すり >  
その他

バルコニー手摺にクラックが確認されました。  
軽微なものですので構造上問題はありませんが、雨水の侵入により木材が腐植する可能性がありますのでコーキング等での補修をお勧めします。

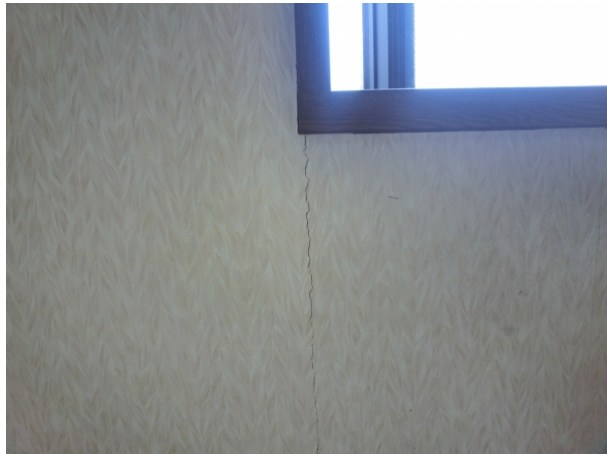
No. 12

壁、柱および梁のうち屋内に面する部分 ＞ 仕上げ材表面 ＞ 壁紙等 ＞ 著しい割れ

2 階南側洋室（6 畳）の出窓にクラックを確認しました。  
木材の収縮により開口周りに力が加わるため下地石膏ボードのジョイントが開いたと考えられます。  
構造的な問題の可能性は低いのでボンドコーク等で補修をし様子を見てください。

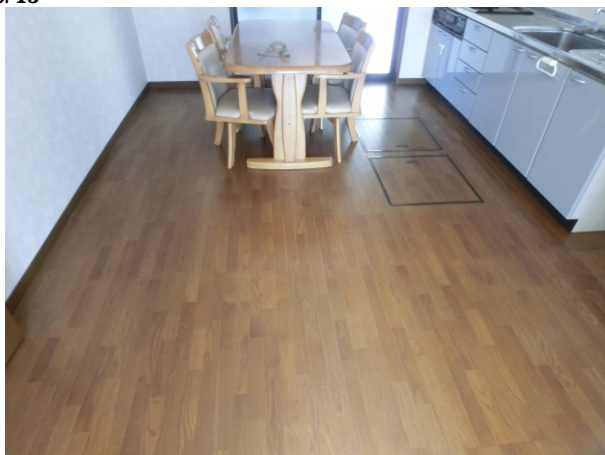
No. 13

床＞仕上げ材表面＞フローリング等

問題は確認されませんでした。

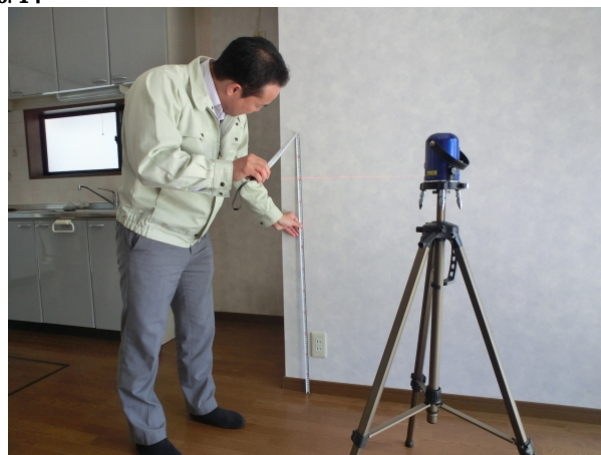
No. 14

床＞歩行時の変化

各部屋とも著しい音鳴り・傾き・沈みは確認されませんでした。

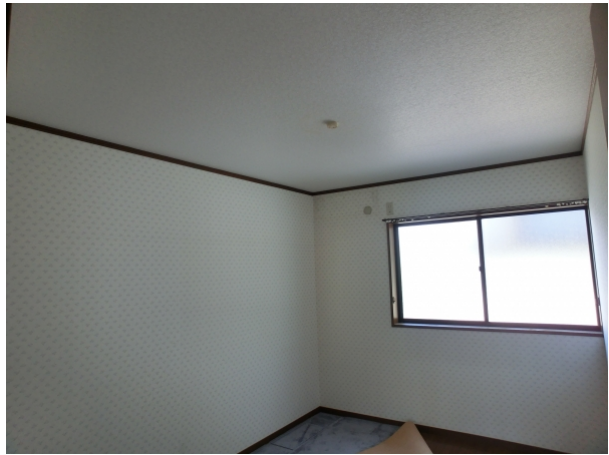
No. 15

天井＞仕上げ材表面＞壁紙等

メクレ・シミ等は確認されませんでした。

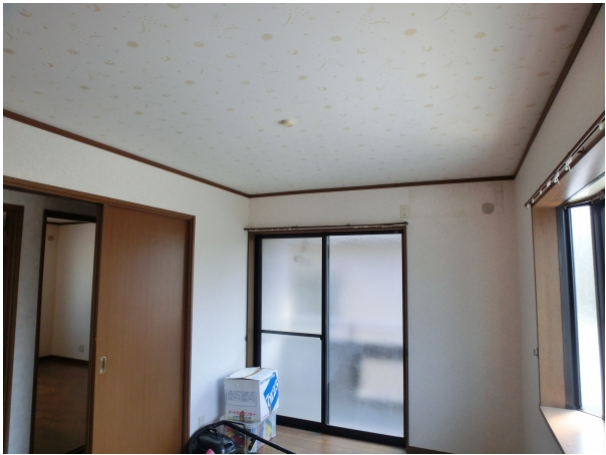
No. 16

天井＞仕上げ材表面＞壁紙等

メクレ・シミ等は確認されませんでした。

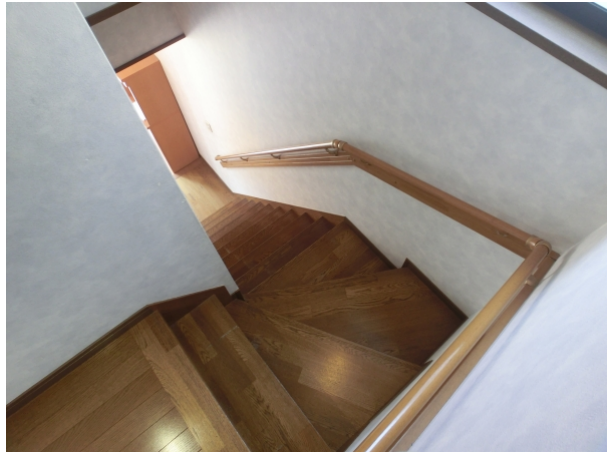
No. 17

階段 > 歩行時の変化

手摺の固定も歩行の変化も問題は確認されませんでした。

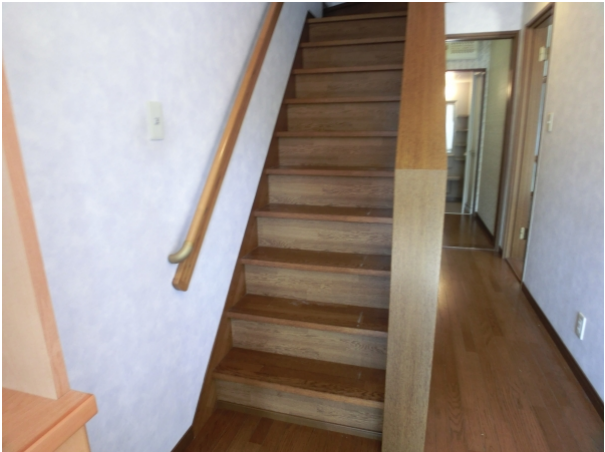
No. 18

階段 > 著しい傾斜

著しい傾斜は確認されませんでした。

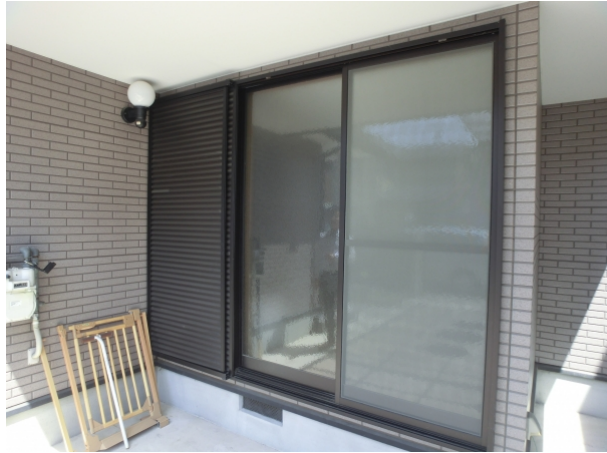
No. 19

開口部 ＞ 雨戸

問題ありませんでした。

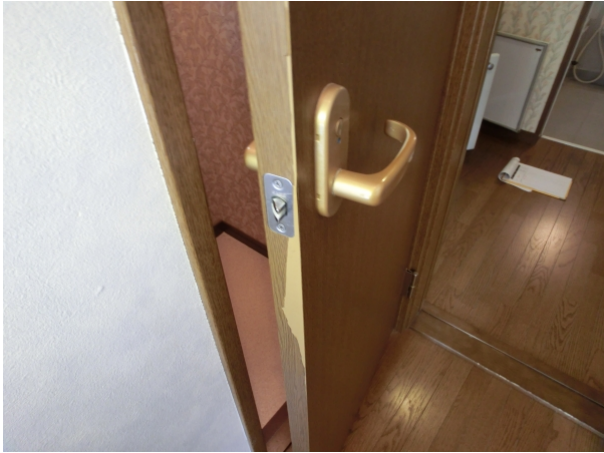
No. 20

開口部 ＞ 室内ドア・引戸等 ＞ 室内ドア・引戸等 ＞ 動作不良

1階トイレの取っ手にグラつきが確認されました。  
プラスドライバーでの調整で補修できる程度と思われます。

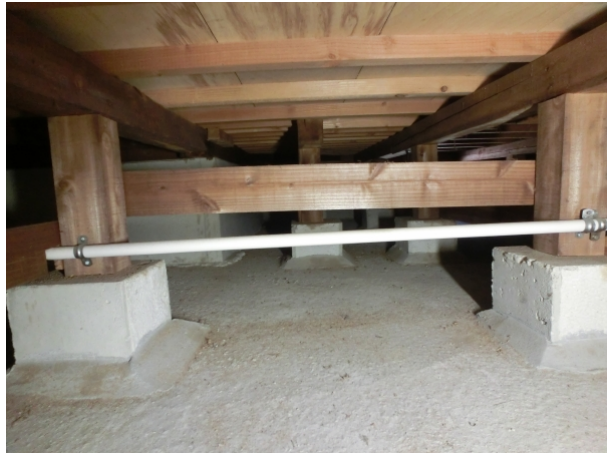
No. 21

土台および床組 > 土台、大引き、根太等

床下の状況は問題無く良好でした。  
写真の中央奥に床補強がなされておりピアノなどの重量物を置く計画があった事が見受けられます。

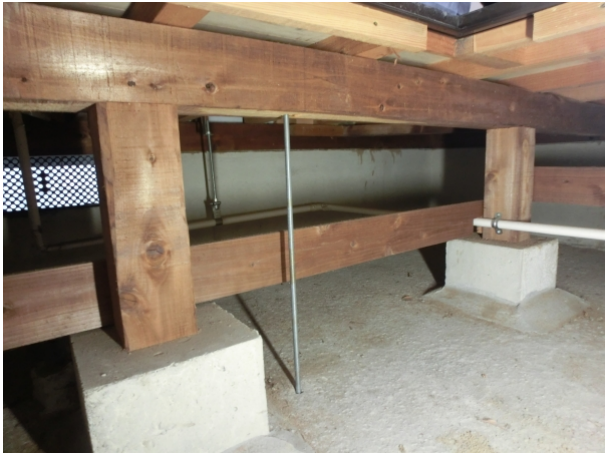
No. 22

土台および床組 > 接合部

写真中央にあるボルトは木材の痩せや反りによる音鳴りや浮陸を無くす為のもです。現に床のレベルを測定するとほぼフラットでした。  
このような手の込んだ工事は少なく腕の良い大工さんが工事をされたと予想されます。

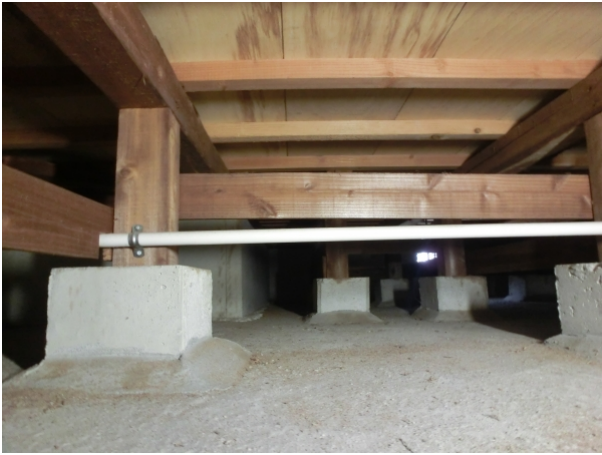
| 事象 | 有無 | | 位置及び事象の説明 |
|---|---|---|---|
| 著しい施工不良と考えられる箇所 | ● | なし | (新築時期の問題ですが1階床下の断熱材が設置されていません。) |

土台および床組 > 断熱材

昔の建物は標準仕様に床下断熱材の設置が義務付けられていませんでした。  
約15年前の建物では現行と切り替えの時期に当たるため現状床下に断熱材が設置されていません。

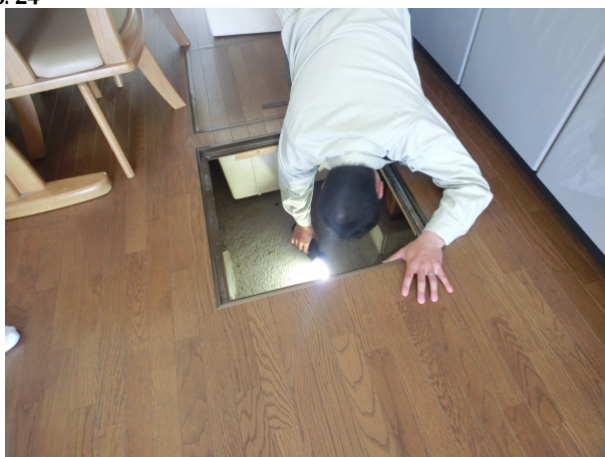
No. 24

基礎および床下面 > 床下面 > 防湿コンクリート

床下の湿度・通風・コンクリート・木材の状態は良好に保たれているようでした。

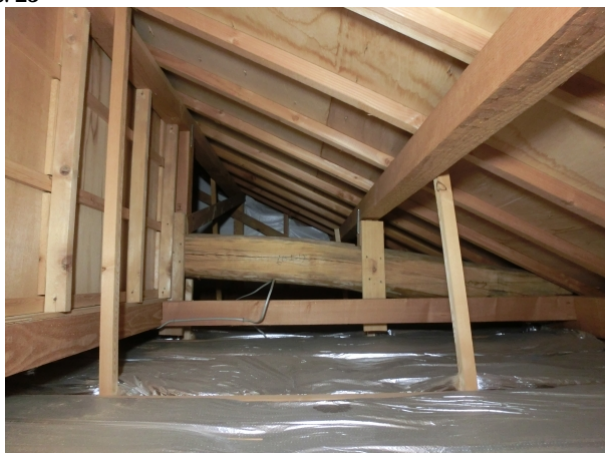
No. 25

小屋裏 > 梁、小屋組および野地板等

雨漏りの跡や構造上気になる所ありませんでした。

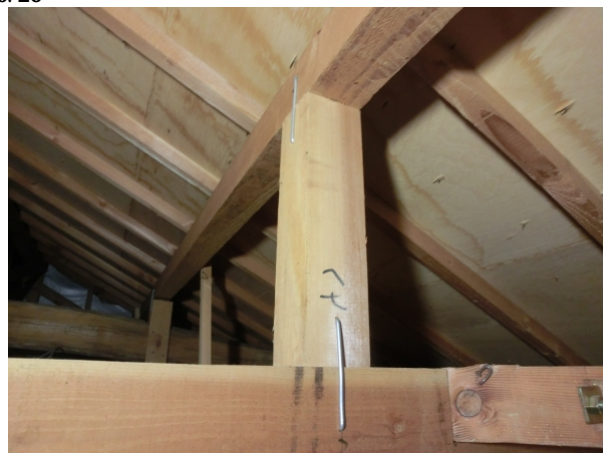
No. 26

小屋裏 > 接合部

点検口から手の届く範囲の金物を確認しましたが、不足なども無く緩みありませんでした。

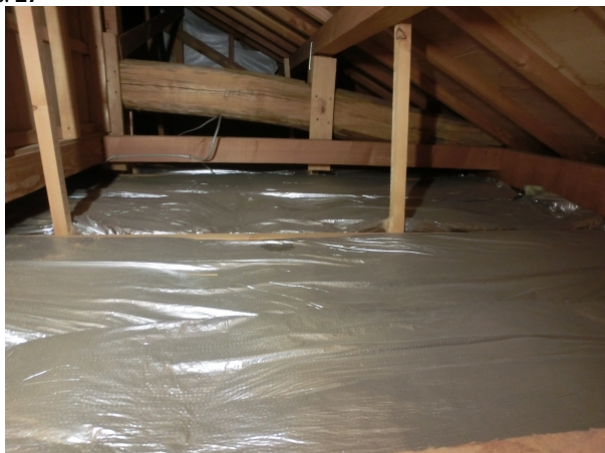
No. 27

小屋裏 > 断熱材

昔の建物ですので押し入れなどの上には断熱材が敷かれていませんでしたが、その他の部分は丁寧に断熱材が敷きこまれておりました。

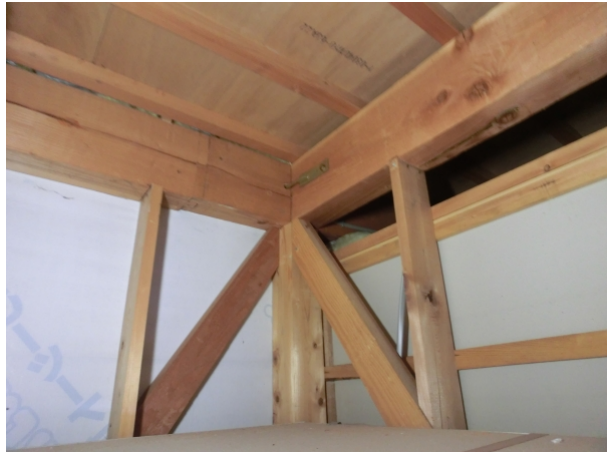
No. 28

各階間の天井裏・下屋の小屋裏 ＞ 梁、野地板等

問題は確認されませんでした。

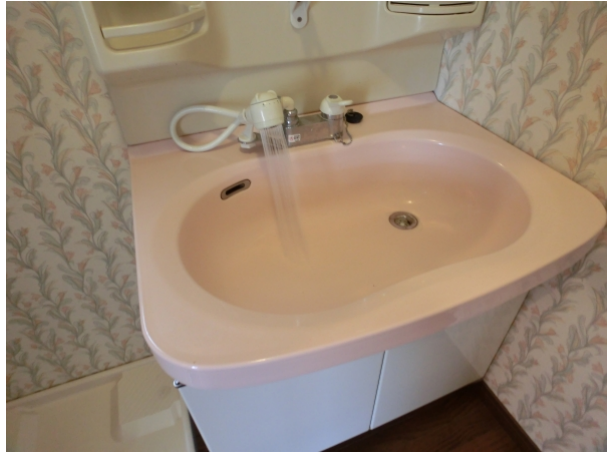
No. 29

給水設備 > 著しい給水量不足

給水量の不足は確認されませんでした。

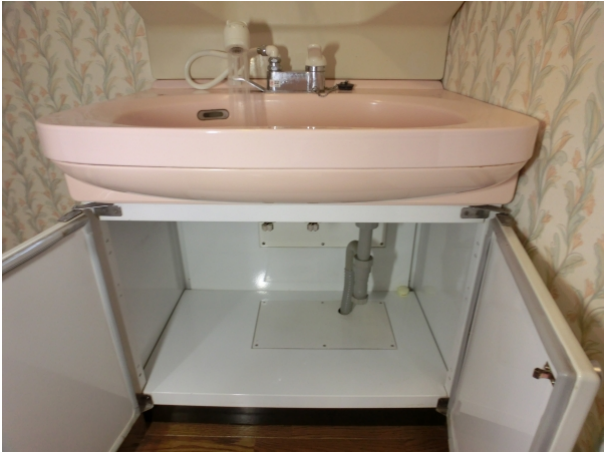
No. 30

給水設備 > 漏水

給水管からの漏水は確認されませんでした。

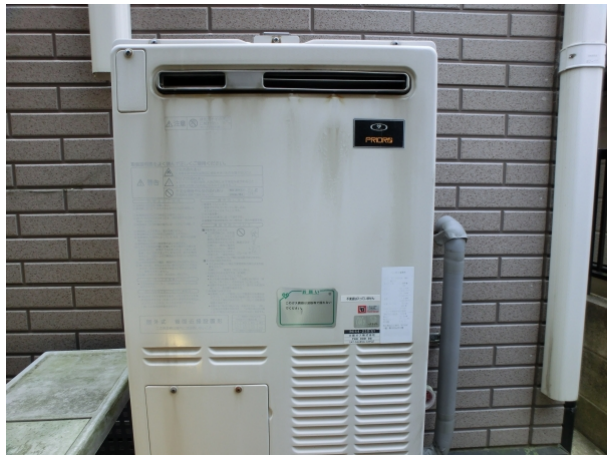
No. 31

給湯設備 > 著しい給湯量不足

ガスが閉栓されていたため給湯機・浴室乾燥機の確認ができませんでした。

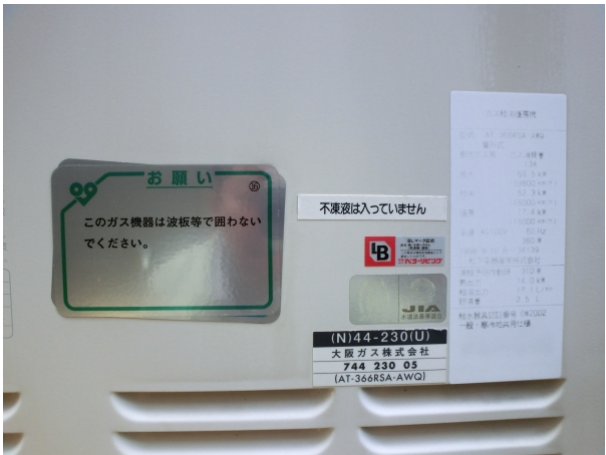
No. 32

給湯設備 > 給湯器 > ガス給湯器

給湯機の製造年月日が1998年10月と記載されており給湯機の対応年数が10年前後となりますので故障する可能性は高くなっております。

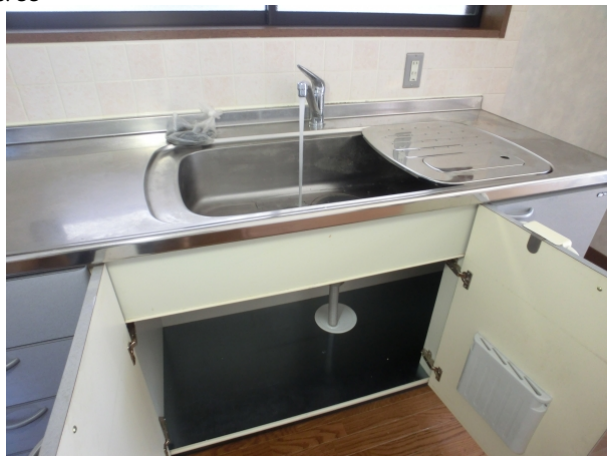
No. 33

排水設備 ＞ 排水管（建物内）

目視できる範囲で排水管からの漏水は確認されませんでした。

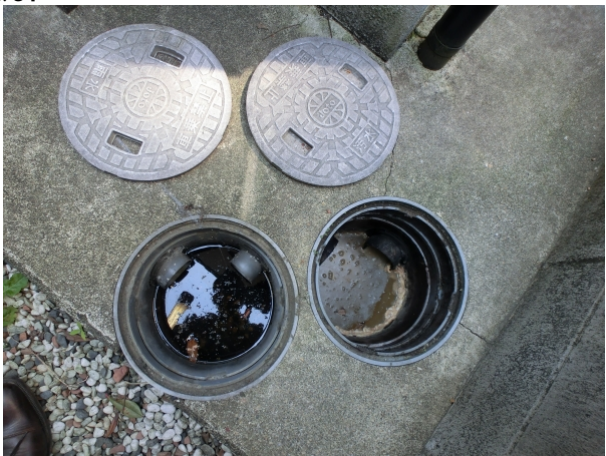
No. 34

排水設備 ＞ 最終枡（敷地内）

汚水・雨水共に確認できる範囲は問題ありませんでした。  
しかし、居住されてから15年ほど経っておりますので油脂や髪の毛などにより配管が閉塞する可能性があります。状況を見てジェットウォッシャーでの配管清掃をお勧めします。

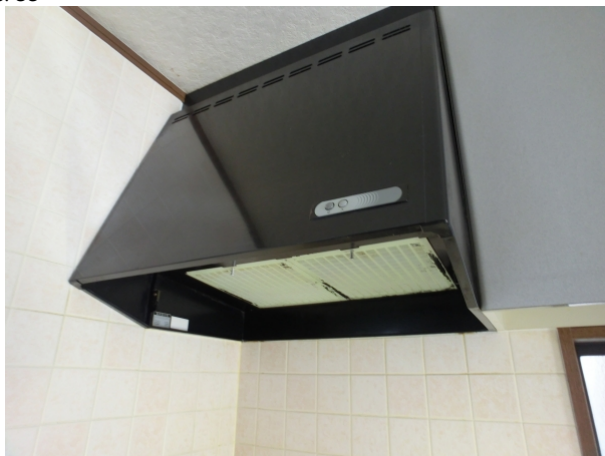
No. 35

換気設備 > 換気扇

問題は確認されませんでした。

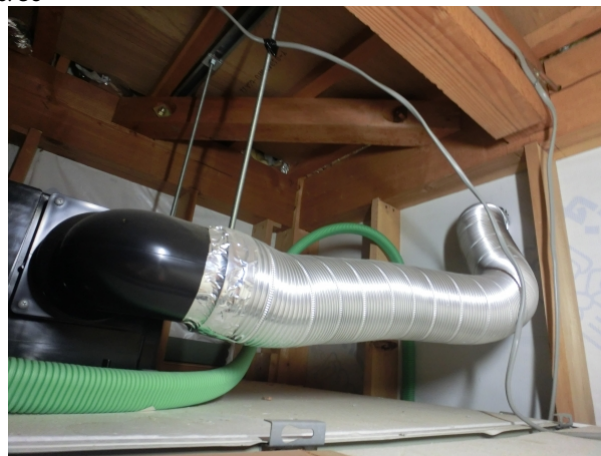
No. 36

換気設備 > ダクト

目視できる範囲で問題は確認されませんでした。

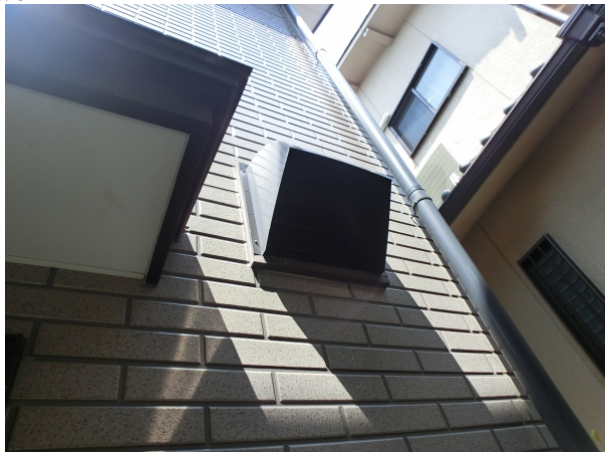
No. 37

換気設備 > 外部貫通部

換気ダクト貫通部分の取り合いは全て確認できませんでしたが、振動等によりコーキングが破断している可能性が高いので念のため増し打ちすることをお勧めします。

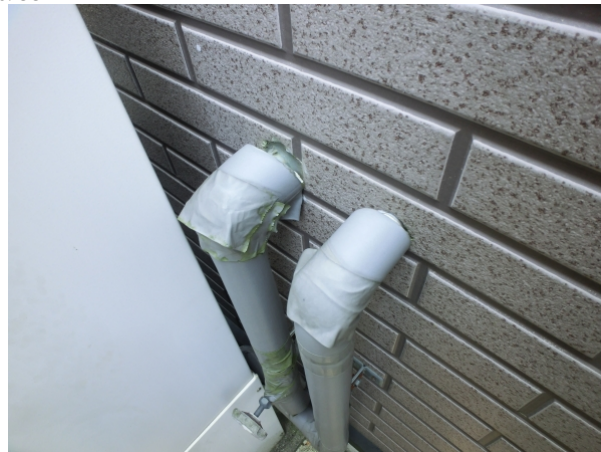
No. 38

| 事象 | 有無 | | 位置及び事象の説明 |
|---|---|---|---|
| 早期に修繕が必要と考えられる箇所 | | なし | 給湯機の配管貫通部分のコーキングに不具合がありますので早急に補修が必要となります。 |

換気設備 > 外部貫通部 > 外部貫通部 > 給水管

給湯機からの給湯管の貫通部にコーキングの不具合が確認されました。

雨がのかかる場所ですので早急な補修が必要です。

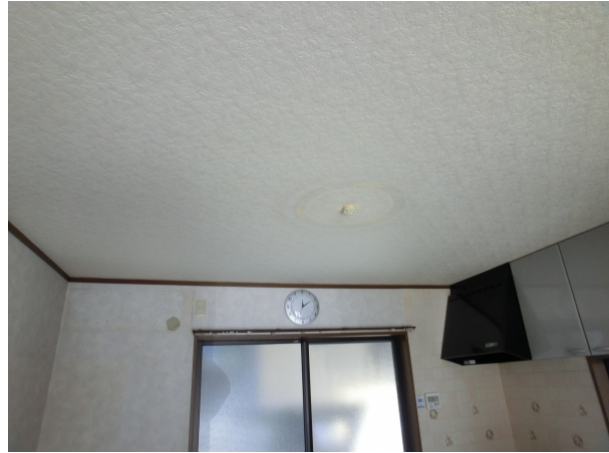
No. 39

火災警報器 > 設置していない

現在火災報知機は設置されていません。  
宇治市では平成23年6月から既存住宅も火災報知機の設置が義務化されておりますので設置ください。  
なお設置の必要な部屋は、寝室、廊下・階段、台所となっております。

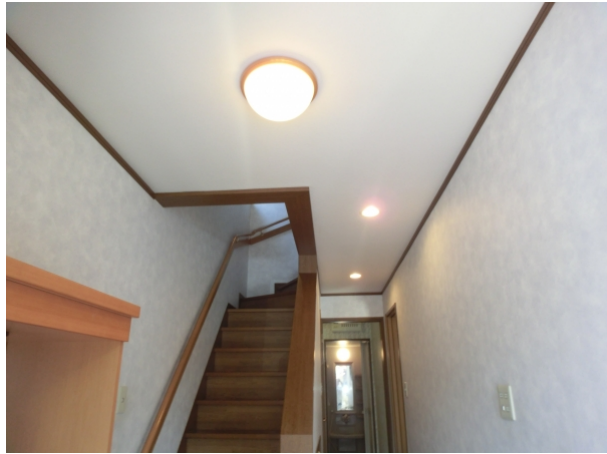
No. 40

その他 ＞ 照明器具のある電灯の不点灯

現状照明器具が設置されている場所の点灯は確認できました。  
しかし、設置されていないところは未確認です。
